ENDEREÇO AV. DOS FERROVIARIOS - CMEI SEBASTIANA CARNEIRO DE MELLO

BOLETIM DE OCORRÊNCIA Nº 00400/2022

RELATÓRIO FOTOGRÁFICO

Referente ao Boletim de Ocorrência Nº 00400/2022

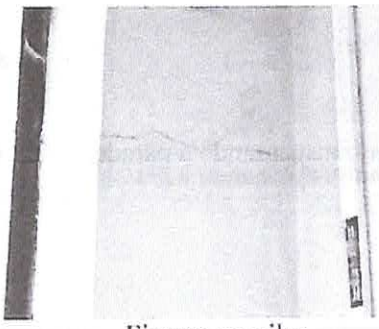
Fissura no pilar.

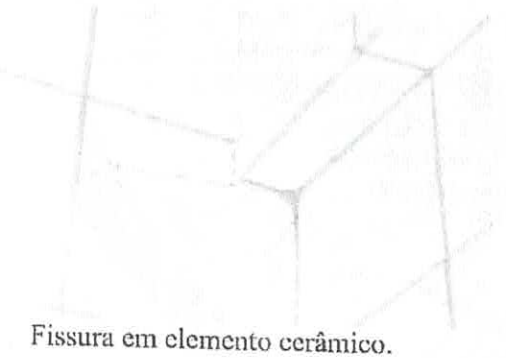
Fissura em elemento cerâmico.

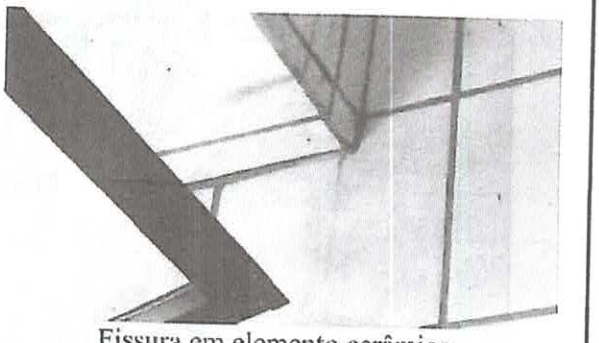
Fissura em elemento cerâmico.

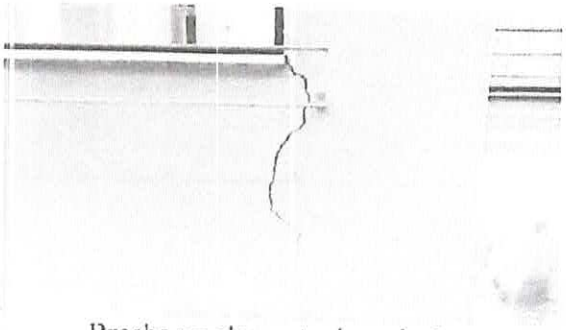
Brecha no elemento de vedação.

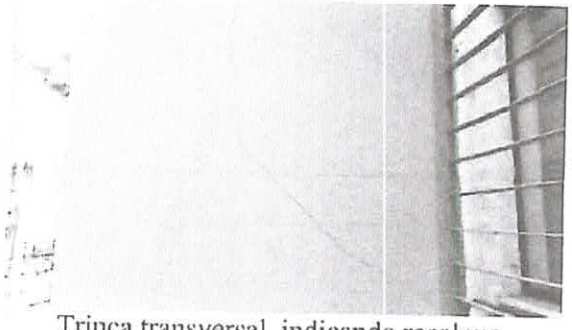
Trinca transversal, indicando recalque.

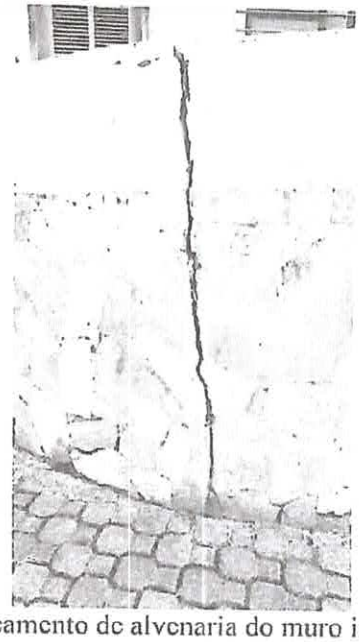
Destacamento de alvenaria do muro interno.

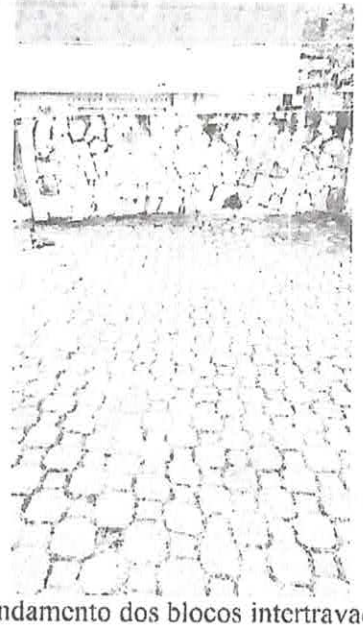
Afundamento dos blocos intertravados.

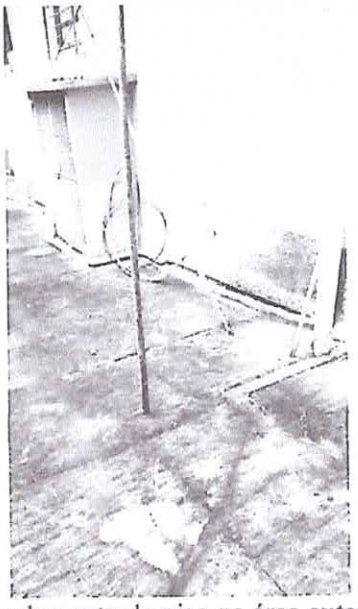
Afundamento de piso na área externa.
